## 熱風炉の検査

## 現場の事例：ある冶金企業製鉄所の2号高炉の2号熱風炉の熱風メインパイプ

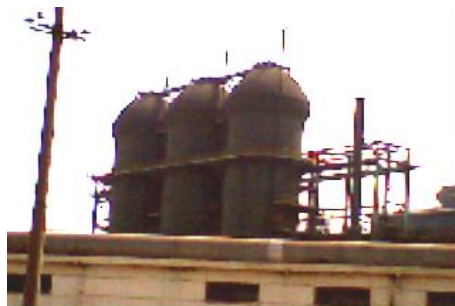
熱風炉は、高炉の加熱のため風を送る設備であり、近代的な高炉には欠かすことのできない重要な構成部分である。熱風炉は、ライニングが生産中に焼損されやすいが、炉は密閉されているため、焼損箇所が見つかりにくい。サーモグラフィを使用するとライニングの破損位置を検査することができ、すぐに検査・修理を行うと、熱風炉の耐用年数が大幅に延長される。

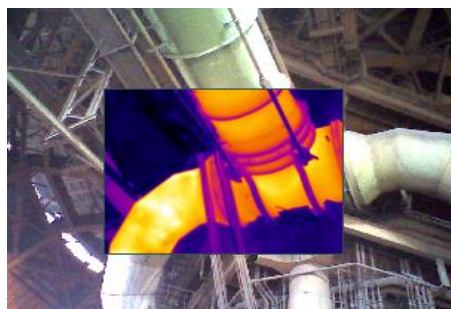
熱風メインパイプのパイプが湾曲した箇所で耐火レンガが破損している状況

2 熱風パイプラインの検査：鉄鋼企業では熱風パイプラインに対する検査が重視され、特に熱風パイプラインとパイプラインとが連結したコルゲート管の箇所では、内部が滑らかではないため摩擦が増大し、耐火レンガ脱落の潜在的危険があり、熱風の外部漏れが発生し、安全上の事故が引き起こされる可能性がある。
